## FICHE PROFIL PEDOLOGIQUE

COMMUNE :	ROUSSILLON (84)
SITE :	LES CACHOTS
N°ETUDE :	M13 077
INTERVENANT :	OVE
<b>N°DE SONDAGE :</b>	<b>S6</b>
<b>TYPE DE SONDAGE :</b>	<b>Sondages à la tarière manuelle</b>
DATE DE REALISATION	04/02/2014
PROFONDEUR MAXI. :	0,60 mètres

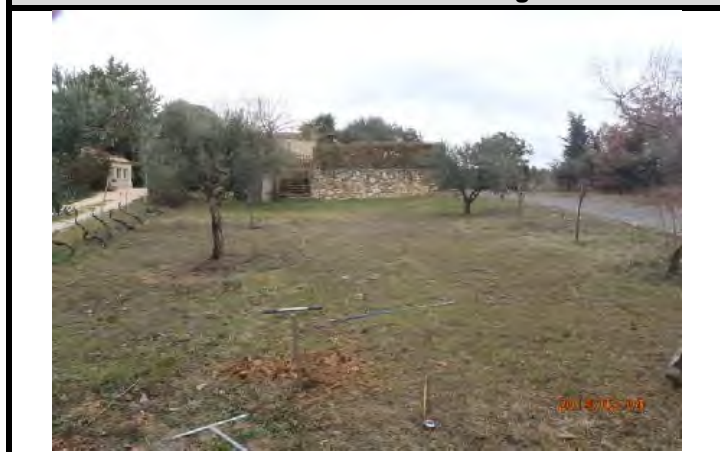
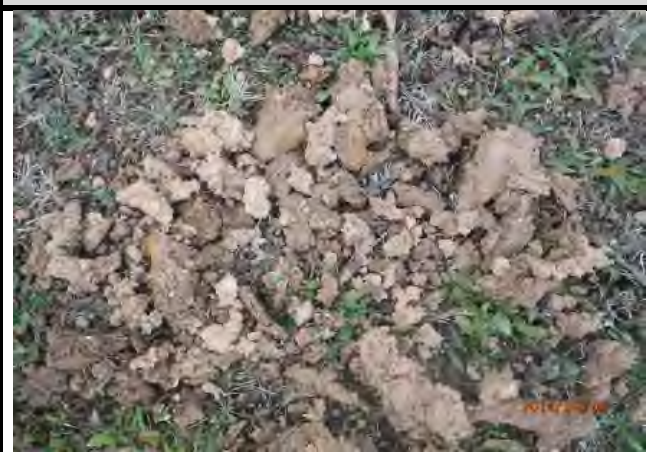
<p>0,0 0,1 0,2 0,3 0,4 0,5 0,6 0,7 0,8 0,9 1,0 1,1 1,2 1,3 1,4 1,5 1,6 1,7 1,8 1,9 2,0 2,1 2,2 2,3 2,4 2,5 2,6 2,7 2,8 2,9 3,0</p>	<p>Argile limoneux à cailloutis, tassement moyen, cohésion forte, porosité interstitielle</p> <p>Argile limoneux à cailloutis, tassement moyen, cohésion forte, porosité interstitielle</p> <p>Refus sur cailloux</p>	<p>Brun</p> <p>Brun clair</p> <p>K6 = 10 mm/h</p>

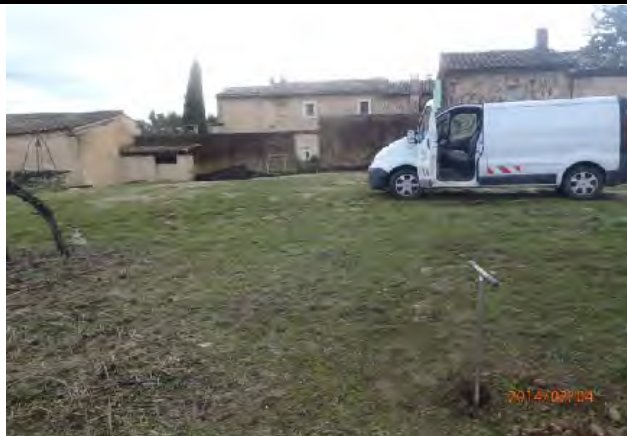
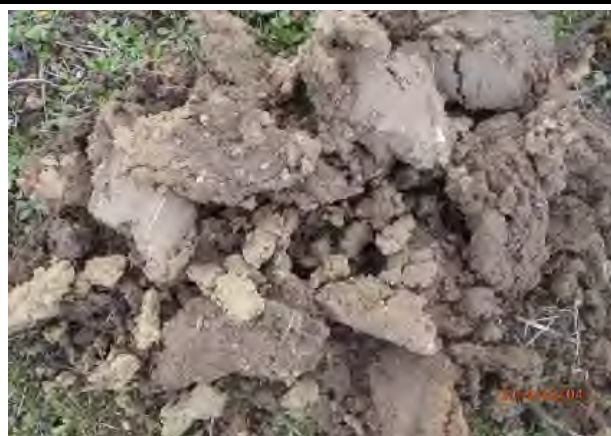
<p>0,0 0,1 0,2 0,3 0,4 0,5 0,6 0,7 0,8 0,9 1,0 1,1 1,2 1,3 1,4 1,5 1,6 1,7 1,8 1,9 2,0 2,1 2,2 2,3 2,4 2,5 2,6 2,7 2,8 2,9 3,0</p>	<p>Argile limoneuse à cailloutis, tassement moyen, cohésion forte, porosité interstitielle</p> <p>Argile limoneuse à cailloutis, tassement moyen, cohésion forte, porosité interstitielle</p> <p>Refus sur cailloux</p>	<p>Brun foncé</p> <p>Brun clair</p> <p>K7= 14 mm/h</p>

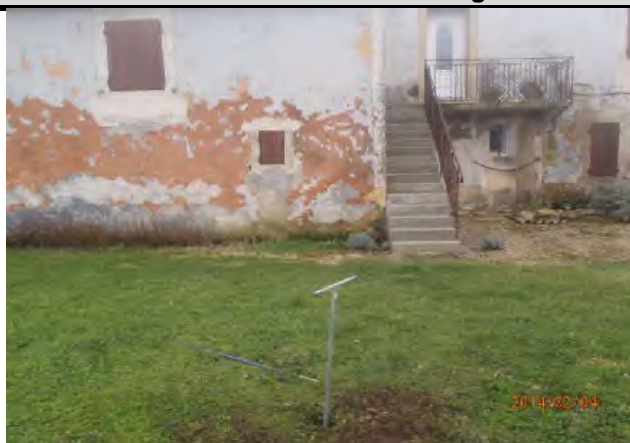
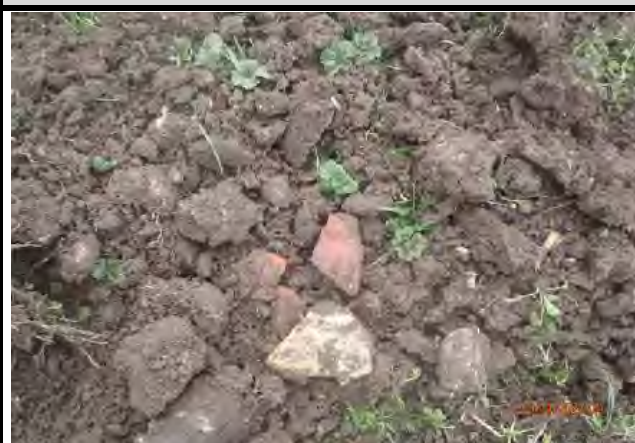
<div style="display: flex; flex-direction: column; justify-content: space-between; padding: 0 5px;"> <span>0,0</span><span>0,1</span><span>0,2</span><span>0,3</span><span>0,4</span><span>0,5</span><span>0,6</span><span>0,7</span><span>0,8</span><span>0,9</span><span>1,0</span><span>1,1</span><span>1,2</span><span>1,3</span><span>1,4</span><span>1,5</span><span>1,6</span><span>1,7</span><span>1,8</span><span>1,9</span><span>2,0</span><span>2,1</span><span>2,2</span><span>2,3</span><span>2,4</span><span>2,5</span><span>2,6</span><span>2,7</span><span>2,8</span><span>2,9</span><span>3,0</span> </div> </div>	<p>Argile limoneuse cailloux briques , tassement moyen, cohésion moyenne, porosité interstitielle</p> <p>Refus sur cailloux</p>	<p>Brun foncé</p>	<p>K8 = 17 mm/h</p>

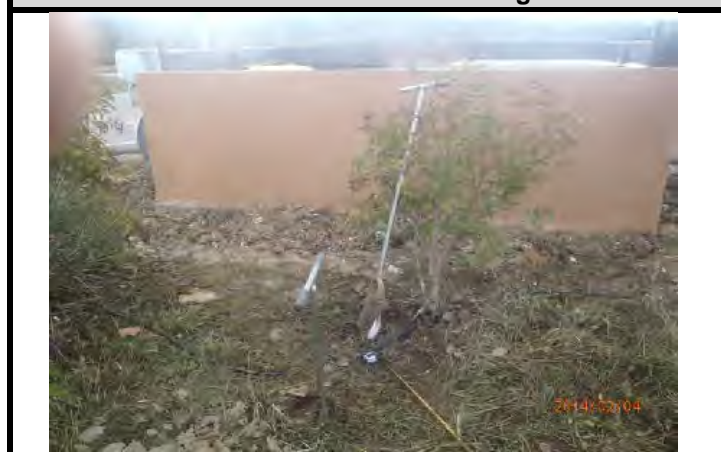
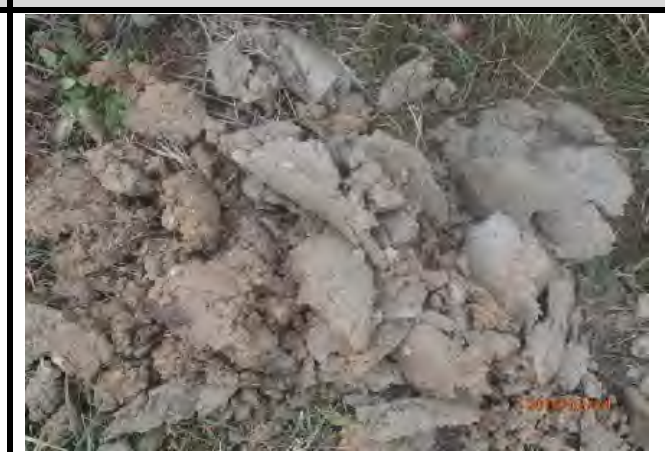
Horizon - Profondeur	Description	Commentaires	Test de Perméabilité associé à l'horizon
<div style="display: flex; align-items: center;"> <div style="margin-left: 5px;">                 0,0 0,1 0,2 0,3 0,4 0,5 0,6 0,7 0,8 0,9 1,0 1,1 1,2 1,3 1,4 1,5 1,6 1,7 1,8 1,9 2,0 2,1 2,2 2,3 2,4 2,5 2,6 2,7 2,8 2,9 3,0             </div> </div>	Argile limoneuse à cailloutis, tassement moyen, cohésion forte, porosité interstitielle  Argile limoneuse à cailloutis, tassement moyen, cohésion forte, porosité interstitielle  Refus cailloux	Brun  Gris	K9= 7 mm/h

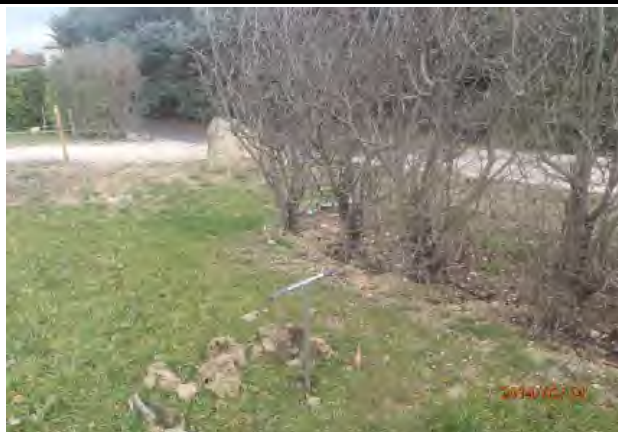
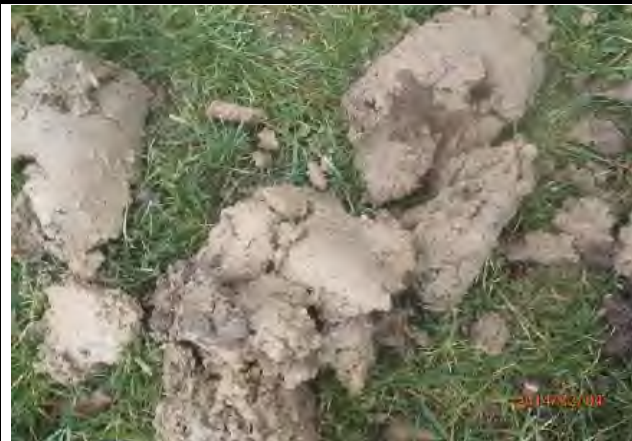
<div style="display: flex; flex-direction: column; justify-content: space-between; padding: 0 5px;"> <span>0,0</span><span>0,1</span><span>0,2</span><span>0,3</span><span>0,4</span><span>0,5</span><span>0,6</span><span>0,7</span><span>0,8</span><span>0,9</span><span>1,0</span><span>1,1</span><span>1,2</span><span>1,3</span><span>1,4</span><span>1,5</span><span>1,6</span><span>1,7</span><span>1,8</span><span>1,9</span><span>2,0</span><span>2,1</span><span>2,2</span><span>2,3</span><span>2,4</span><span>2,5</span><span>2,6</span><span>2,7</span><span>2,8</span><span>2,9</span><span>3,0</span> </div> </div>	<p>Argile limoneuse à cailloutis, tassement moyen, cohésion forte, porosité interstitielle</p> <p>Venues d'eau</p>	<p>Brun</p>	<p>K10 = 7 mm/h</p>

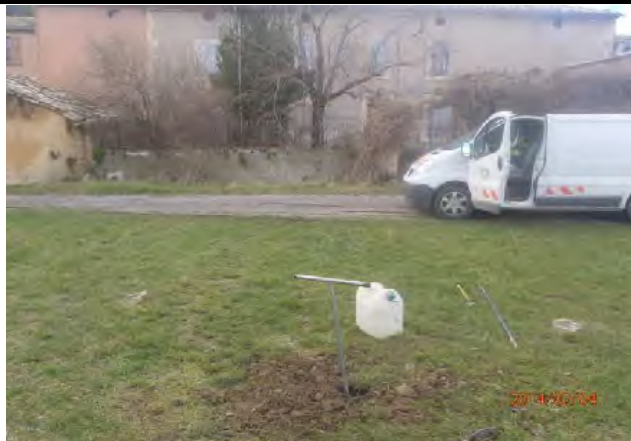
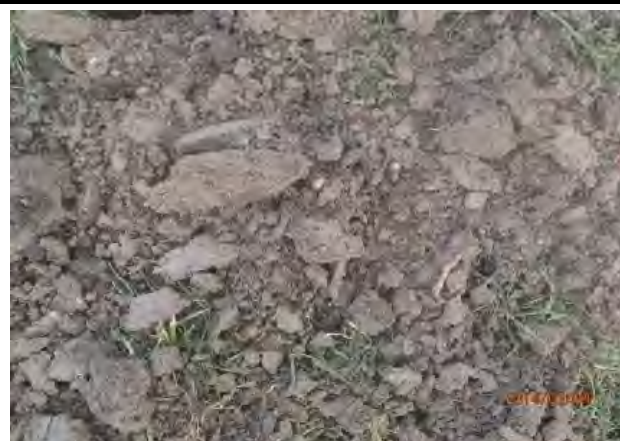
<p>0,0 0,1 0,2 0,3 0,4 0,5 0,6 0,7 0,8 0,9 1,0 1,1 1,2 1,3 1,4 1,5 1,6 1,7 1,8 1,9 2,0 2,1 2,2 2,3 2,4 2,5 2,6 2,7 2,8 2,9 3,0</p>	<p>Argile limoneuse à cailloutis, tassement moyen, cohésion moyenne, porosité interstitielle</p> <p>Refus sur cailloux</p>	<p>Brun</p> <p>K11= 6 mm/h</p>

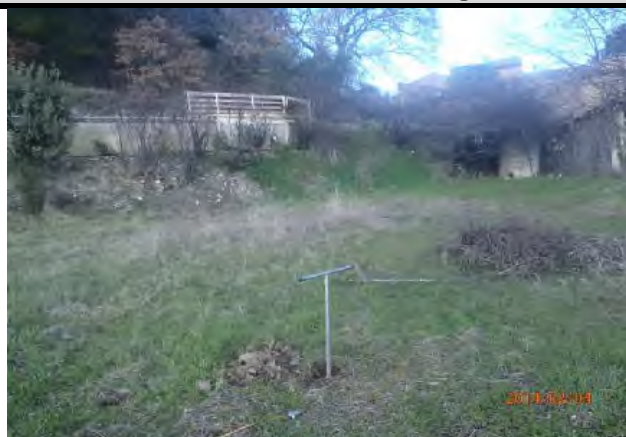
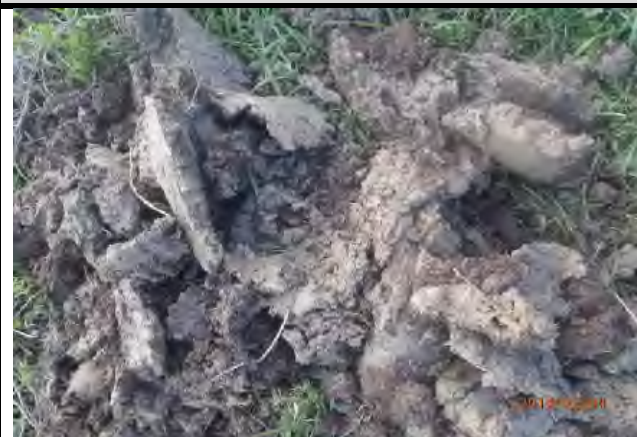
Horizon - Profondeur	Description	Commentaires	Test de Perméabilité associé à l'horizon
<div style="display: flex; align-items: center;"> <div style="margin-left: 5px;"> <p>0,0</p><p>0,1</p><p>0,2</p><p>0,3</p><p>0,4</p><p>0,5</p><p>0,6</p><p>0,7</p><p>0,8</p><p>0,9</p><p>1,0</p><p>1,1</p><p>1,2</p><p>1,3</p><p>1,4</p><p>1,5</p><p>1,6</p><p>1,7</p><p>1,8</p><p>1,9</p><p>2,0</p><p>2,1</p><p>2,2</p><p>2,3</p><p>2,4</p><p>2,5</p><p>2,6</p><p>2,7</p><p>2,8</p><p>2,9</p><p>3,0</p> </div> </div>	<p>Argile limoneuse, tassement moyen, cohésion forte, porosité interstitielle</p> <p>Argile limoneuse à cailloutis, tassement moyen, cohésion moyenne, porosité interstitielle</p> <p>Refus sur cailloux</p>	<p>Brun</p> <p>Gris</p>	<p>K12= 14 mm/h</p>

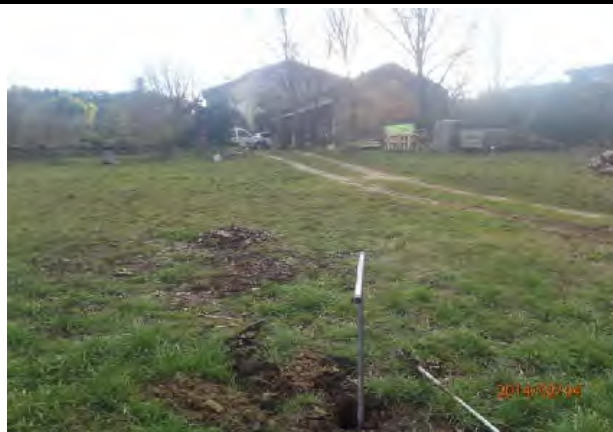
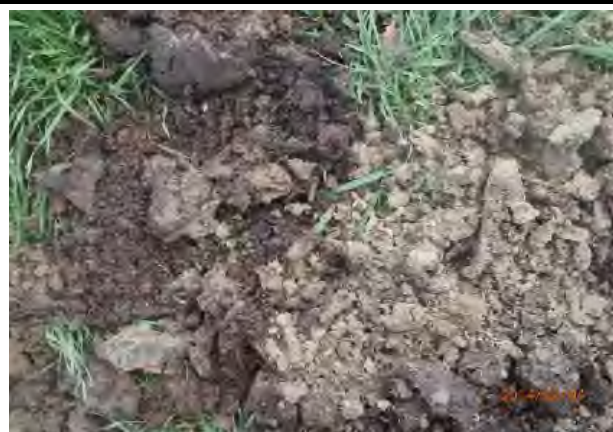
<p>0,0 0,1 0,2 0,3 0,4 0,5 0,6 0,7 0,8 0,9 1,0 1,1 1,2 1,3 1,4 1,5 1,6 1,7 1,8 1,9 2,0 2,1 2,2 2,3 2,4 2,5 2,6 2,7 2,8 2,9 3,0</p>	<p>Limon argileux, tassement moyen, cohésion faible, porosité interstitielle</p> <p>Limon argileux à cailloutis, tassement moyen, cohésion faible, porosité interstitielle</p> <p>Refus sur cailloux</p>	<p>Brun</p> <p>Brun clair</p> <p>K13= 7 mm/h</p>

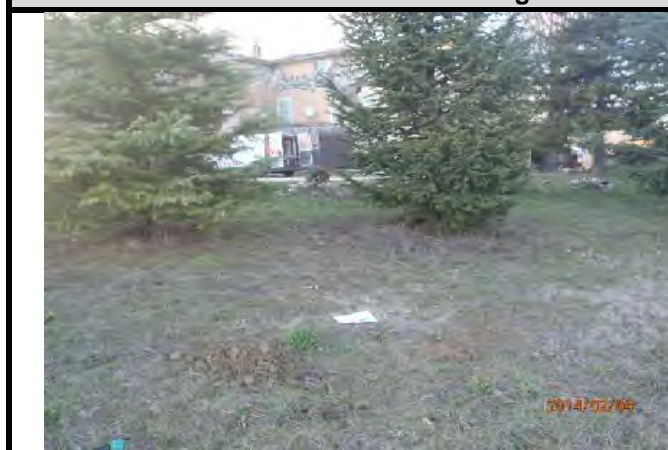
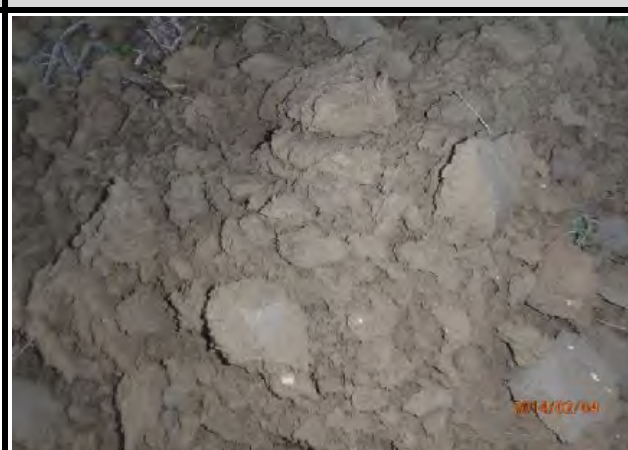
<p>0,0 0,1 0,2 0,3 0,4 0,5 0,6 0,7 0,8 0,9 1,0 1,1 1,2 1,3 1,4 1,5 1,6 1,7 1,8 1,9 2,0 2,1 2,2 2,3 2,4 2,5 2,6 2,7 2,8 2,9 3,0</p>	<p>Limon argileux, tassement moyen, cohésion faible, porosité interstitielle</p> <p style="text-align: center;">Brun</p>	<p>K14= 7 mm/h</p>

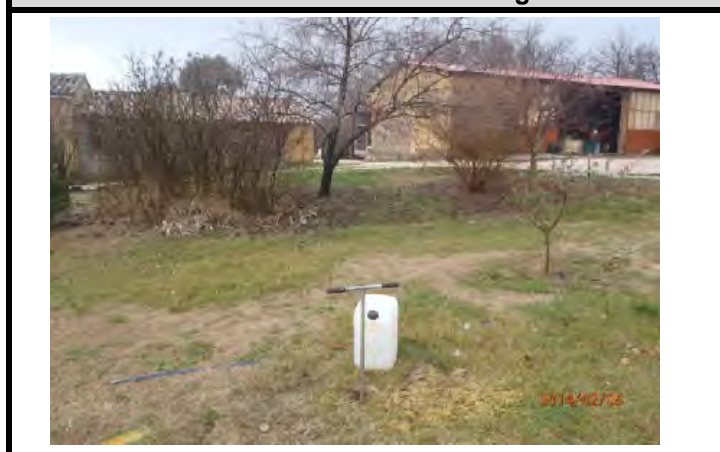
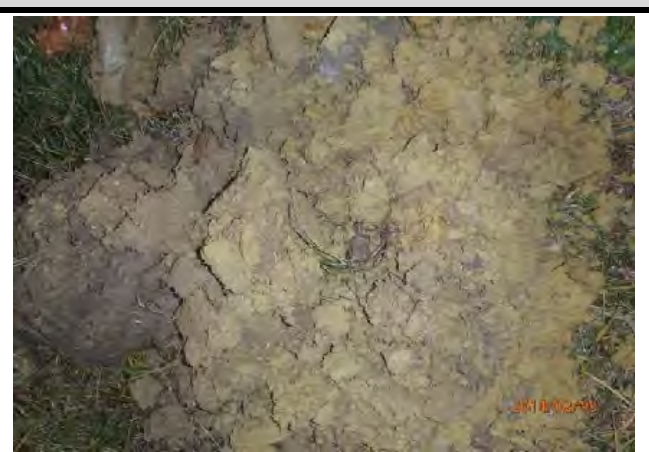
0,0 0,1 0,2	Limon argileux, tassement moyen, cohésion faible, porosité interstitielle	Brun	
	0,3 0,4 0,5 0,6	Limon, tassement moyen, cohésion faible, porosité interstitielle	Brun clair / ocre	K15= 10 mm/h
	0,7 0,8 0,9 1,0 1,1 1,2 1,3 1,4 1,5 1,6 1,7 1,8 1,9 2,0 2,1 2,2 2,3 2,4 2,5 2,6 2,7 2,8 2,9 3,0	Refus bloc

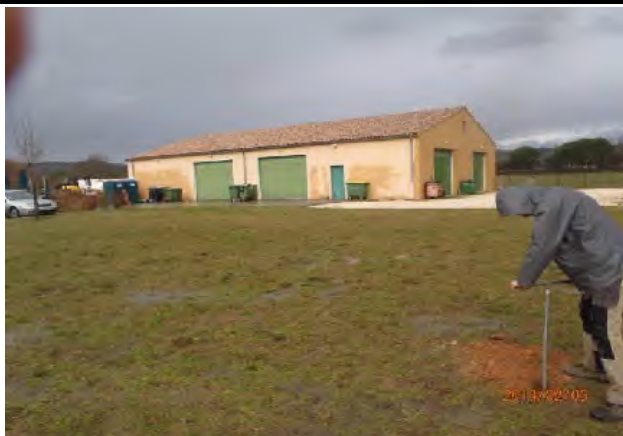
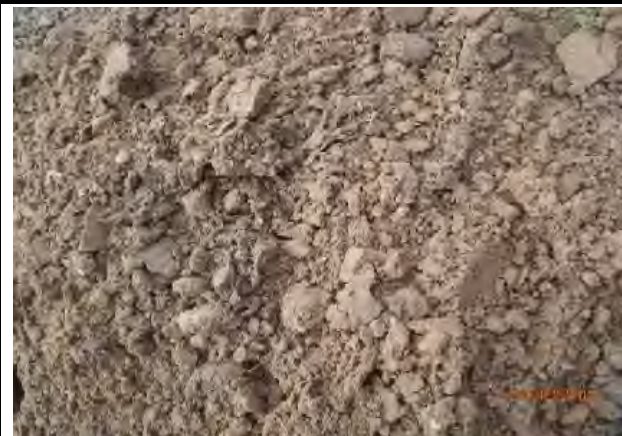
<p>0,0 0,1 0,2 Limon, tassement moyen, cohésion faible, porosité interstitielle 0,3 0,4 0,5 0,6 0,7 Argile limoneuse tassement moyen, cohésion forte, porosité interstitielle 0,8 0,9 1,0 1,1 1,2 1,3 1,4 1,5 1,6 1,7 1,8 1,9 2,0 2,1 2,2 2,3 2,4 2,5 2,6 2,7 2,8 2,9 3,0</p>	<p>Brun rougeâtre</p> <p>Brun</p>	<p>K17= 14 mm/h</p>

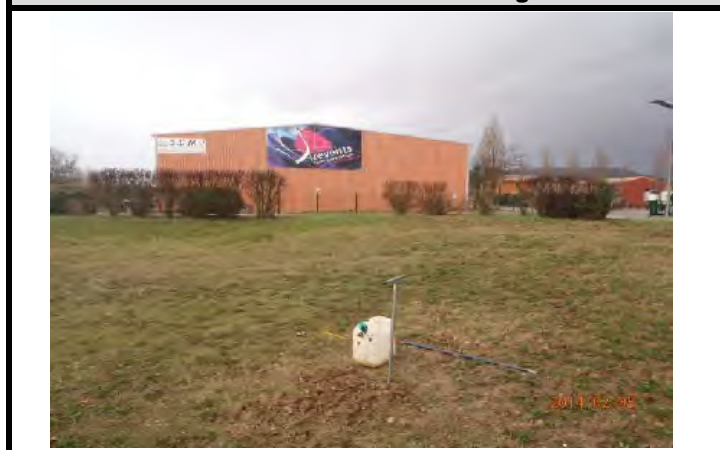
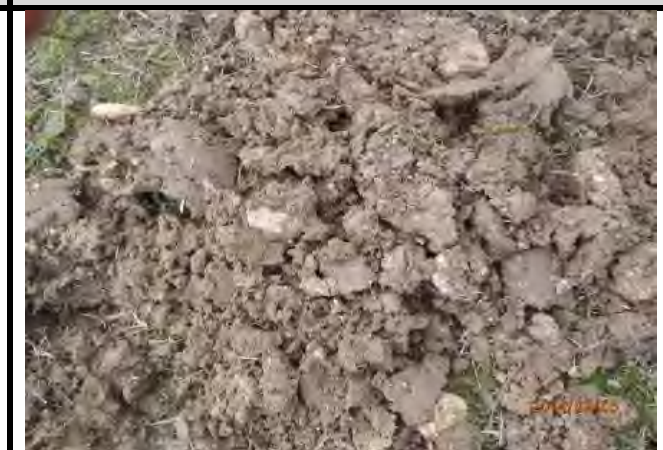
<div style="margin-left: 10px;"> <p>0,0</p><p>0,1</p><p>0,2</p><p>0,3</p><p>0,4</p><p>0,5</p><p>0,6</p><p>0,7</p><p>0,8</p><p>0,9</p><p>1,0</p><p>1,1</p><p>1,2</p><p>1,3</p><p>1,4</p><p>1,5</p><p>1,6</p><p>1,7</p><p>1,8</p><p>1,9</p><p>2,0</p><p>2,1</p><p>2,2</p><p>2,3</p><p>2,4</p><p>2,5</p><p>2,6</p><p>2,7</p><p>2,8</p><p>2,9</p><p>3,0</p> </div> </div>	<p>Argile limoneuse à cailloutis, tassement moyen, cohésion forte, porosité interstitielle</p> <p>Refus cailloux</p>	<p>Brun foncé</p>	<p>K18= 17 mm/h</p>

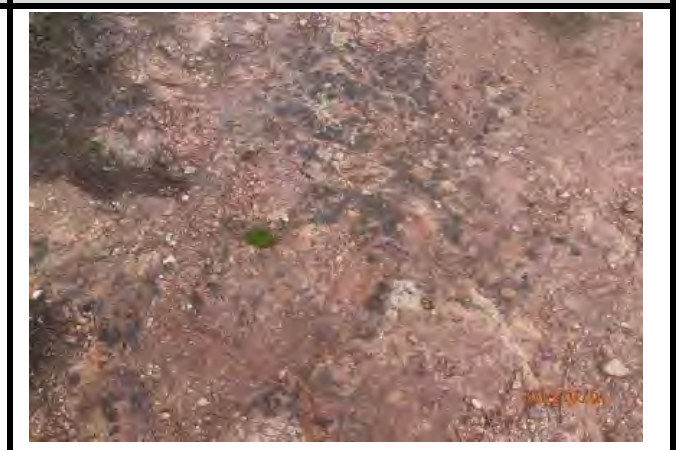
Horizon - Profondeur	Description	Commentaires	Test de Perméabilité associé à l'horizon
<div style="border: 1px solid black; width: 100px; height: 100px; display: flex; flex-direction: column; justify-content: space-between; padding: 2px;"> <span>0,0</span><span>0,1</span><span>0,2</span><span>0,3</span><span>0,4</span><span>0,5</span><span>0,6</span><span>0,7</span><span>0,8</span><span>0,9</span><span>1,0</span><span>1,1</span><span>1,2</span><span>1,3</span><span>1,4</span><span>1,5</span><span>1,6</span><span>1,7</span><span>1,8</span><span>1,9</span><span>2,0</span><span>2,1</span><span>2,2</span><span>2,3</span><span>2,4</span><span>2,5</span><span>2,6</span><span>2,7</span><span>2,8</span><span>2,9</span><span>3,0</span> </div>	Roche affleurante

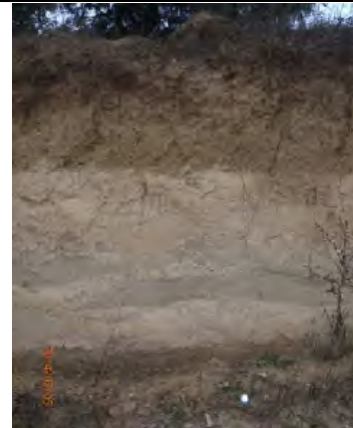
Horizon - Profondeur	Description	Commentaires	Test de Perméabilité associé à l'horizon
<div style="border: 1px solid black; width: 100px; height: 100px; display: flex; flex-direction: column; justify-content: space-between; padding: 2px;"> <span>0,0</span><span>0,1</span><span>0,2</span><span>0,3</span><span>0,4</span><span>0,5</span><span>0,6</span><span>0,7</span><span>0,8</span><span>0,9</span><span>1,0</span><span>1,1</span><span>1,2</span><span>1,3</span><span>1,4</span><span>1,5</span><span>1,6</span><span>1,7</span><span>1,8</span><span>1,9</span><span>2,0</span><span>2,1</span><span>2,2</span><span>2,3</span><span>2,4</span><span>2,5</span><span>2,6</span><span>2,7</span><span>2,8</span><span>2,9</span><span>3,0</span> </div>	Argile à 40cm
